고소작업대(차량탑재형) 안전난간 해체 금지

중대재해 발생현황

안전난간 미설치 및 불법개조 사례

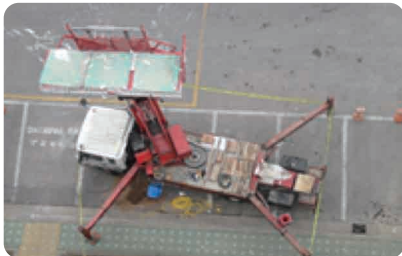
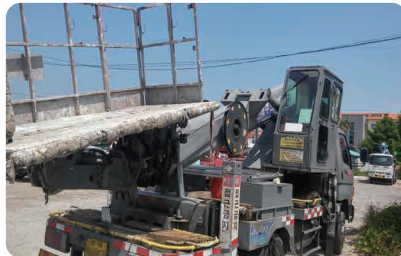
안전난간(전면) 미설치

42. 작업대 모든 측면에는 물체나 사람이 낙하 또는 추락하지 않도록 안전난간이 설치되어 있어야 한다.

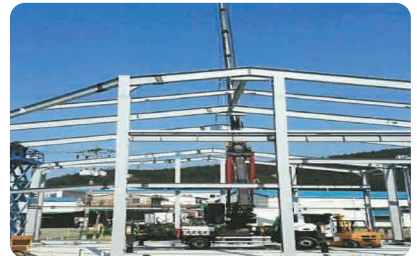
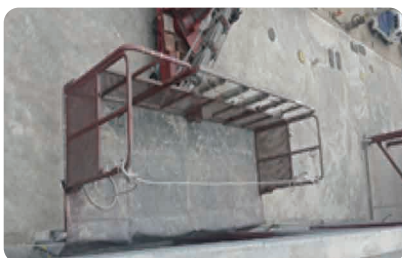
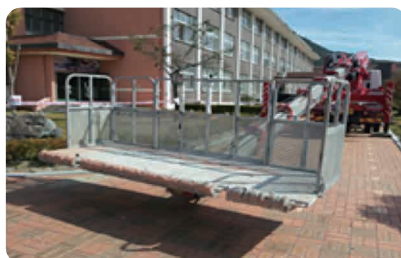
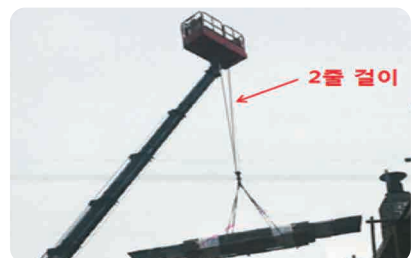
작업대 임의해체 및 원치 변경
